Tandtechnisch werkstuk belicht: Facing en Vol Keramische kroon

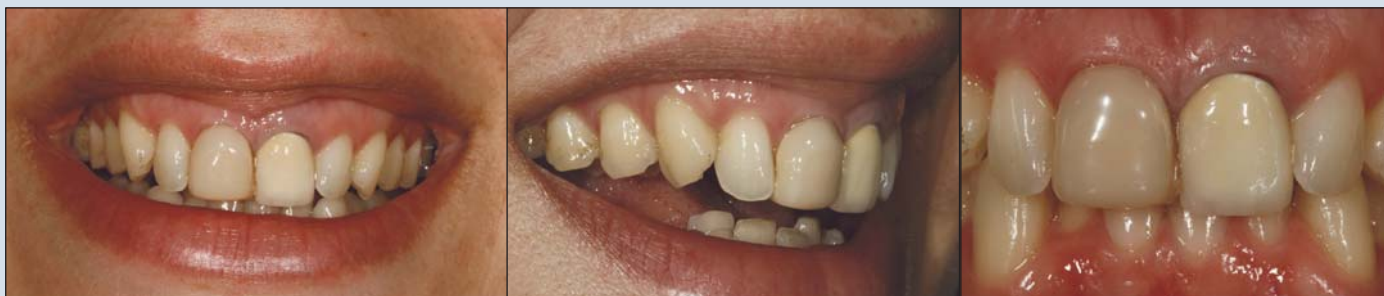
Mevrouw was op jonge leeftijd op haar voortanden gevallen, waarbij een stuk van de 21 is afgebroken. Vervolgens was er door de tandarts een metaal-porselein (MP) kroon vervaardigd en geprobeerd met composiet de 11 aan te passen aan de MP-kroon.

Foto's boven: oude situatie.

Aangezien mevrouw niet meer tevreden was over het uiterlijk van haar voortanden was in goed overleg afgesproken, de twee voortanden van nieuwe restauraties te voorzien. Orthodontie of een esthetische parochirurgische behandeling om de smalle boog en/of de gummy smile aan te passen, vond mevrouw een te grote opgave. Aangezien we tegenwoordig door de goede adhesieve mogelijkheden minimaal invasief willen

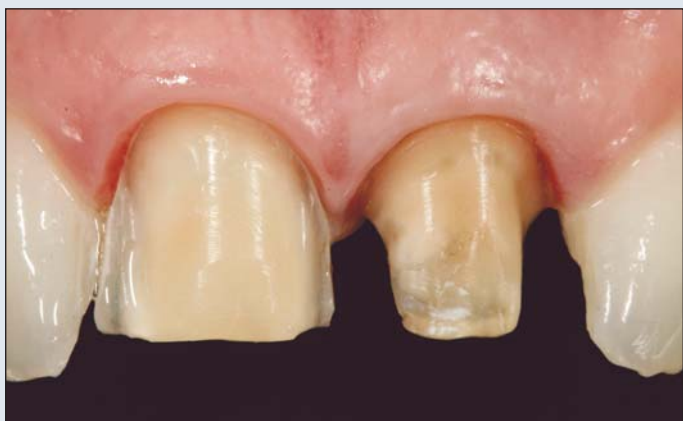
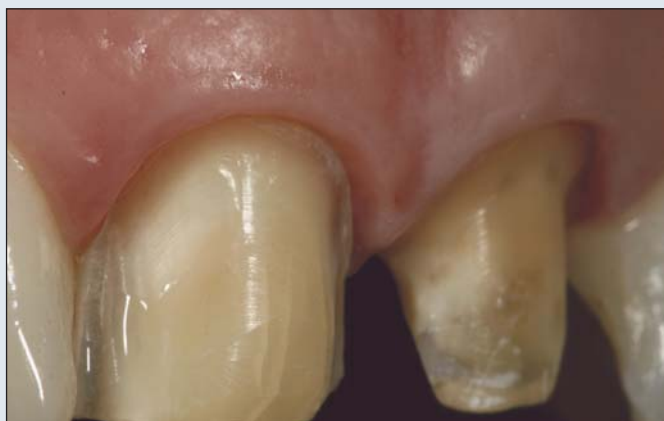
Foto's boven: preparatie.

behandelen (om het gezonde tandweefsel zo veel mogelijk te sparen), waren alleen de oude restauraties zorgvuldig verwijderd en de preparaties iets aangepast. De kleurbepaling was op het laboratorium gedaan, nog voordat de tanden beslepen werden. De preparatiegrens lag op of net boven de gingiva

om binnen de biologische breedte te werken en geen continue ontsteking of irritatie van de gingiva te creëren. Gekozen was om de kroon en facing van perskeramiek (E-max press) te vervaardigen; opgebakken met E-max porselein.

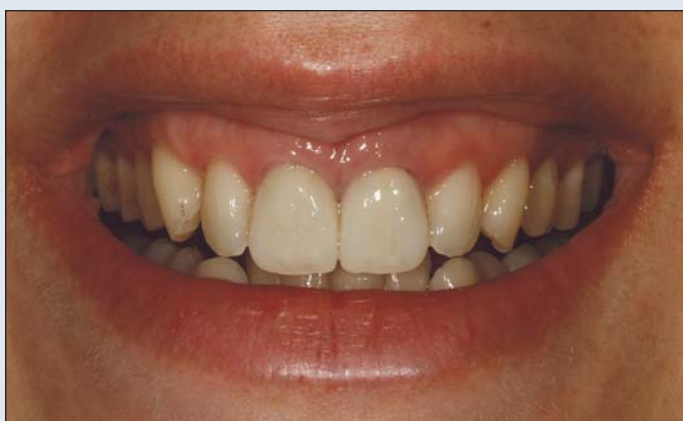
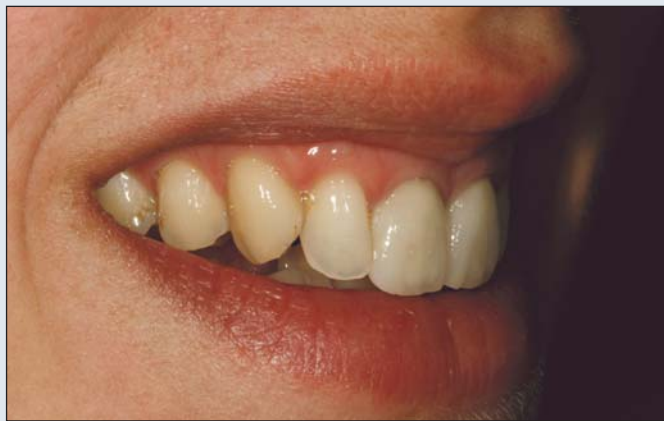
Foto's boven: nieuw situatie.

overleg tussen tandarts, techniker en de patiënt zijn de restauraties door de tandtechniker aan de stoel verder afgemaakt en in de middag door de tandarts geplaatst. De oppervlaktebehandeling van de kroon en facing ten aanzien van de hechting was in de tandartspraktijk door de tandarts uitgevoerd.

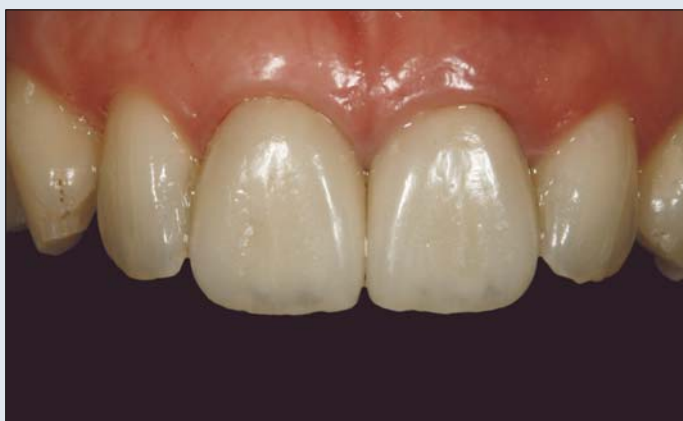
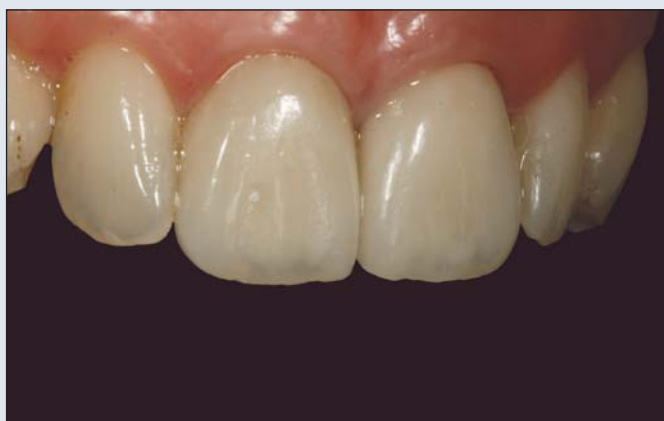
Op de 45 graden intraoraal foto is goed te zien dat niet alleen de kleur goed is, maar ook gedacht is aan de oppervlaktestructuur en de translucentie in het incisale deel.

Foto's boven: nieuw situatie.

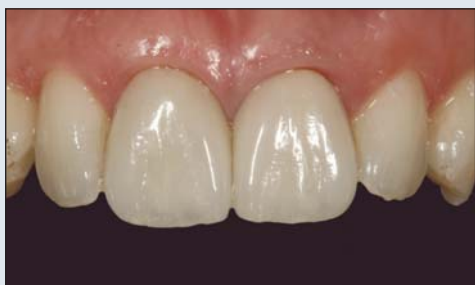
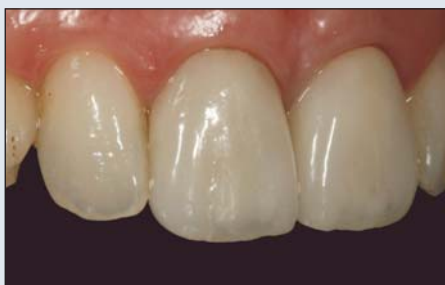
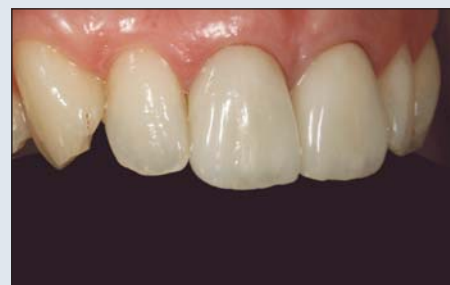
Foto's boven: nieuw situatie na 1 jaar.
