# Tandtechnisch werkstuk belicht: Facing en Vol Keramische kroon

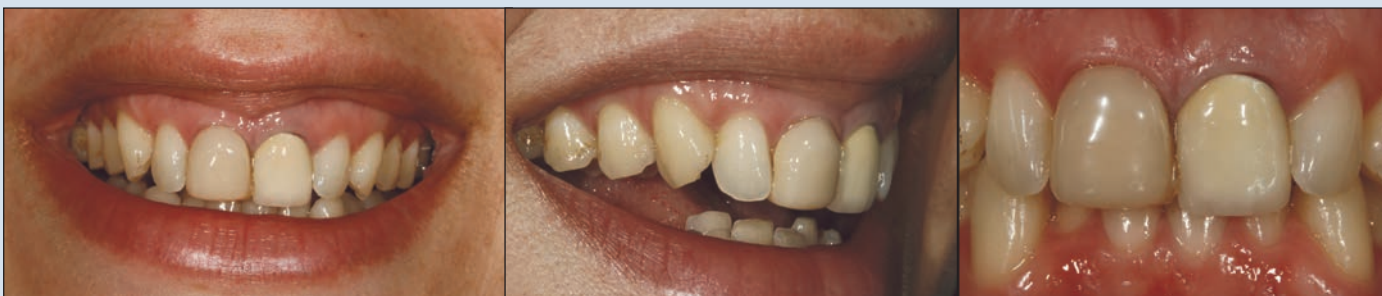
Mevrouw was op jonge leeftijd op haar voortanden gevallen, waarbij een stuk van de 21 is afgebroken. Vervolgens was er door de tandarts een metaal-porselein (MP) kroon vervaardigd en geprobeerd met composiet de 11 aan te passen aan de MP-kroon.

Foto's boven: oude situatie.

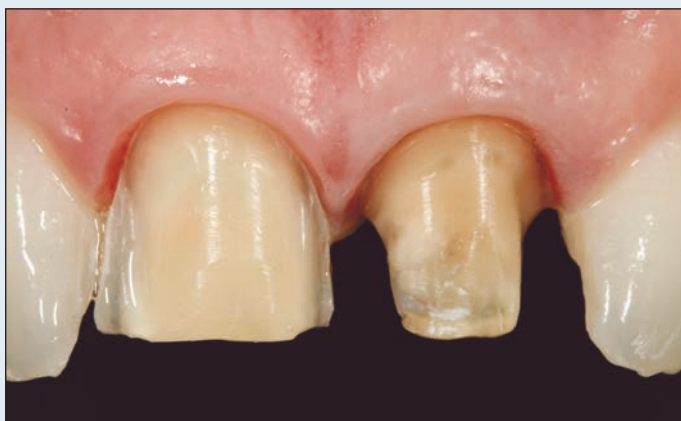
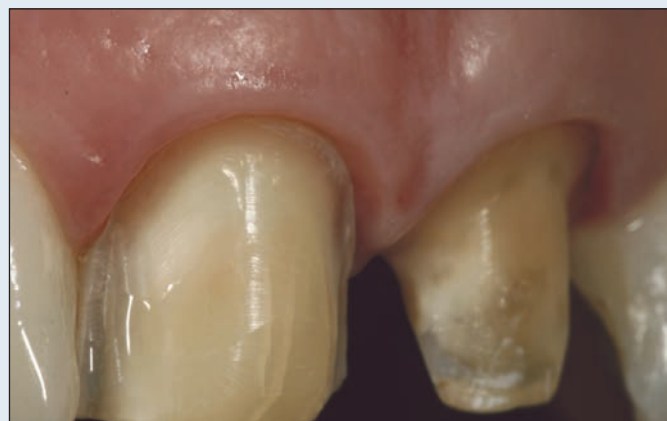
behandelen (om het gezonde tandweefsel zo veel mogelijk te sparen), waren alleen de oude restauraties zorgvuldig verwijderd en de preparaties iets aangepast. De kleurbepaling was op het laboratorium gedaan, nog voordat de tanden beslepen werden. De preparatiegrens lag op of net boven de gingiva

Foto's boven: preparatie.

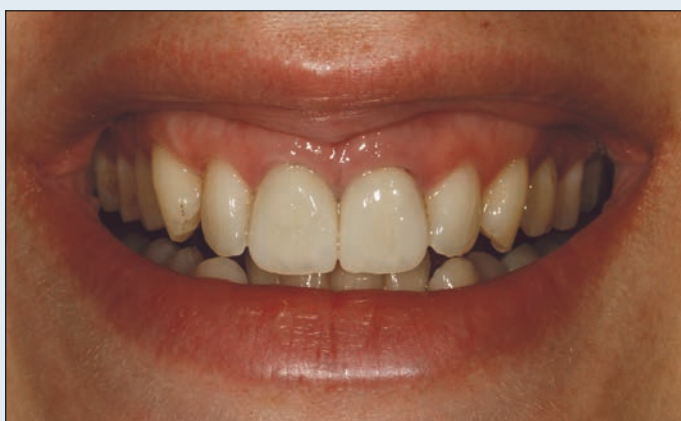
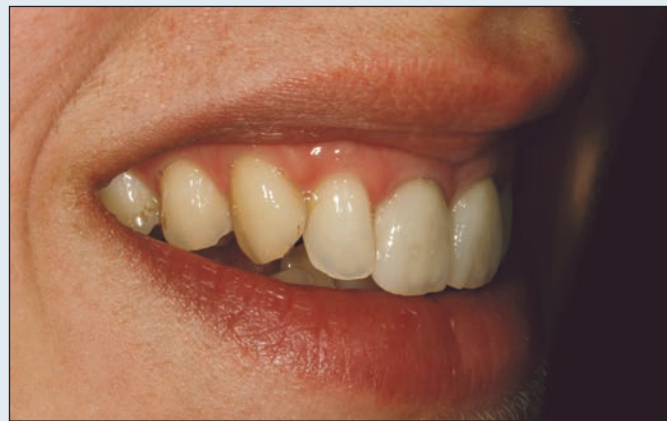
Foto's boven: nieuw situatie.

om binnen de biologische breedte te werken en geen continue ontsteking of irritatie van de gingiva te creëren. Gekozen was om de kroon en facing van perskeramiek (E-max press) te vervaardigen; opgebakken met E-max porselein.

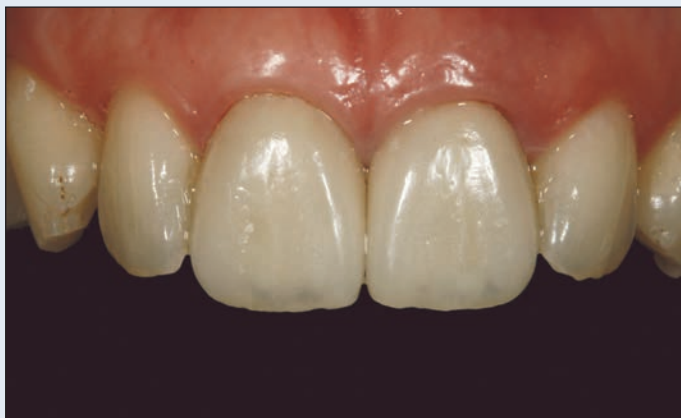
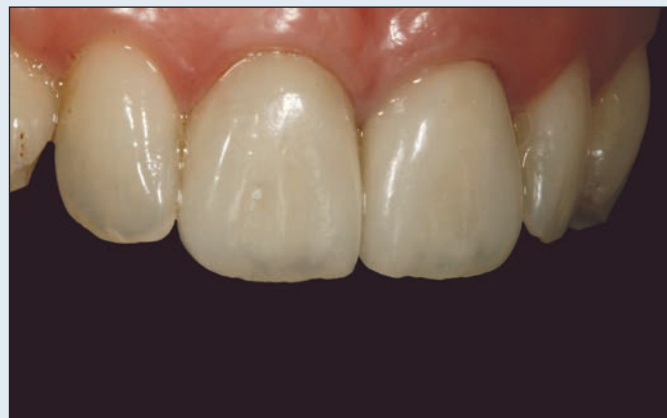
Op de 45 graden intraoraal foto is goed te zien dat niet alleen de kleur goed is, maar ook gedacht is aan de oppervlaktestructuur en de translucentie in het incisale deel.

Foto's boven: nieuw situatie.

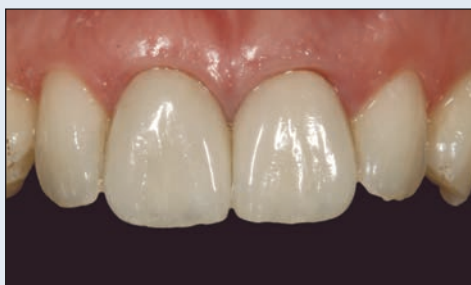
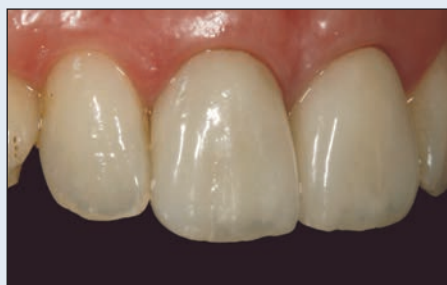
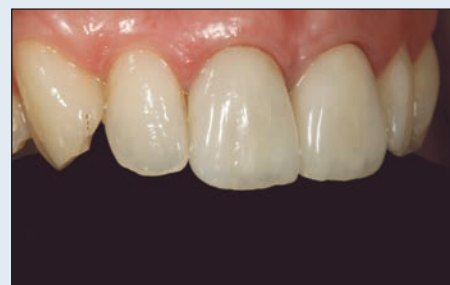
Foto's boven: nieuw situatie na 1 jaar.
