# Behandeling van fluorose in het front met behulp van porseleinen laminate veneers

**Fluoride speelt een erg belangrijke rol in de preventie van cariës. Overmatige inname van fluoride kan echter tijdens de jeugd de odontogenese nadelig beïnvloeden. Dit wordt ook wel fluorose genoemd.**

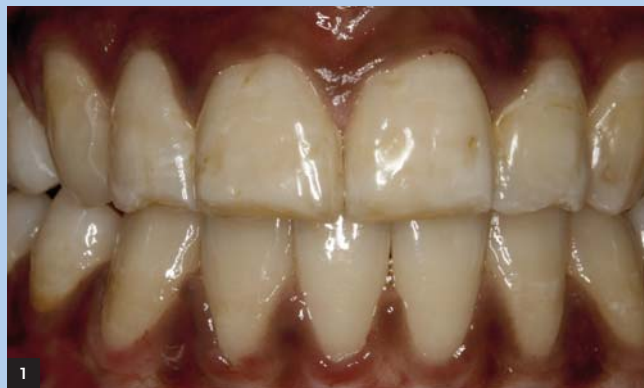
1. Frontaal intra-oraal aanzicht. Goed te zien is de onregelmatige structuur en de slijtage van het glazuur.

Een patiënte afkomstig uit Sri Lanka, doorgestuurd door een collega, heeft verschillende kenmerken van fluorose in haar gehele front (afb. 1-3). De DFI-score volgens Dean is bij dit meisje 3-4. Dat houdt in dat het gehele vlak wit is, er snelle abrasie plaatsvindt op het incisale vlak, en dat het glazuur soms putjes bevat minder dan 2 mm diep. Doordat zij al in haar vroege jeugd naar Nederland is verhuisd, bevat de rest van het gebit geen sporen van fluorose. Ze is doorgestuurd vanwege haar esthetisch-functionele probleem. De patiënte vindt het vervelend om voluit te lachen. Ook is de hoektand- en frontgeleiding bijna verdwenen door de slijtage aan de incisale randen.

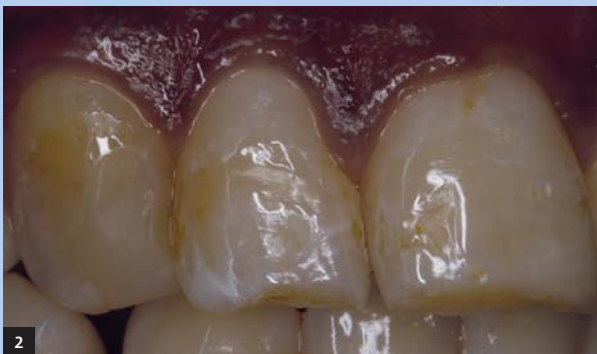
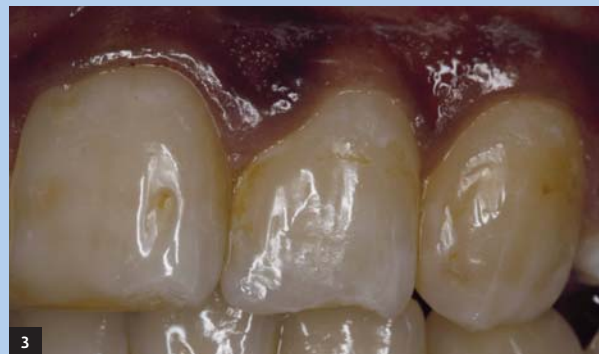
2-3. Zijaanzicht van het front, waarbij de porositeiten duidelijker naar voren komen.

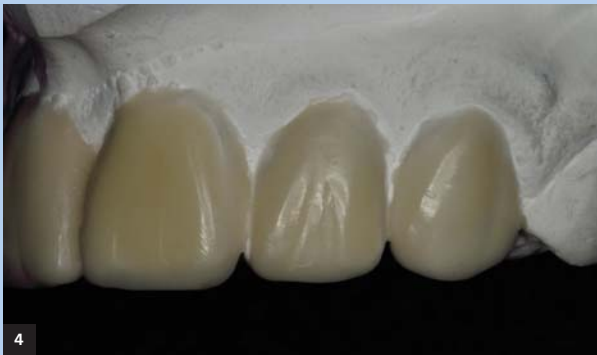
4. Vervaardigen van de modellen, waarna een wax-up wordt aangebracht.

Begonnen wordt met het vervaardigen van modellen waarop een wax-up wordt gemaakt. Deze wax-up bepaalt uiteindelijk de vorm van de definitieve restauraties. Correctie van de elementen (afb. 4-6) met behulp van een putty-mal is nodig om de mal voor het overbrengen van de wax-up passend te krijgen. Als vervolgens de mal gemakkelijk in de mond op zijn plaats gebracht kan worden, wordt met behulp van spot-etching (afb. 7) en wat flowable composiet (afb. 8) een mock-up gemaakt. De mogelijkheid bestaat nu voor de patiënt, tandarts en tandtechnicus om de uiteindelijke vorm van de restauraties te evalueren (afb. 9). Eventu-

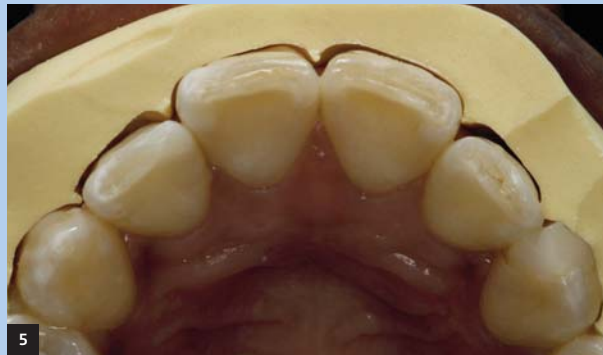
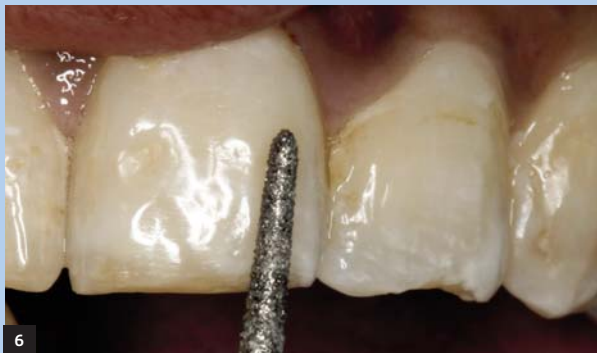
5-6. Met behulp van een putty-mal die vervaardigd is op de wax-up worden de elementen gecorrigeerd.

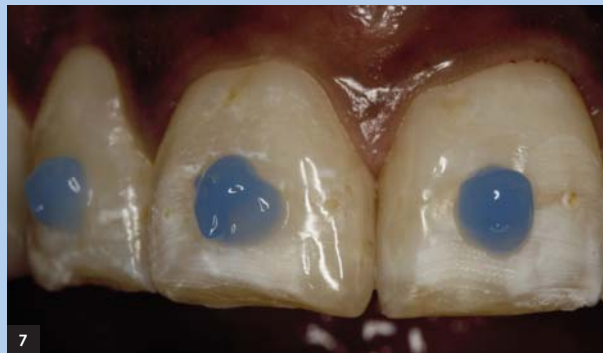
7. Spot-etching voor het aanbrengen van de mock-up.

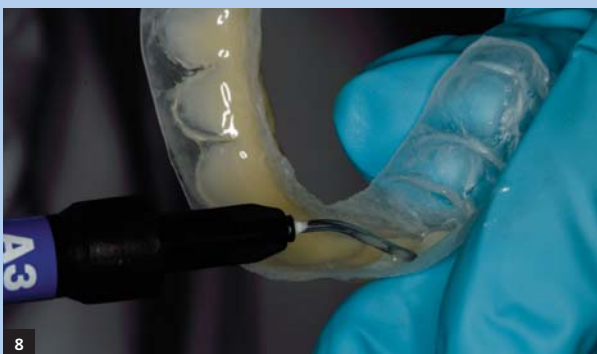
8. Vullen van de mal met een flowable composiet.

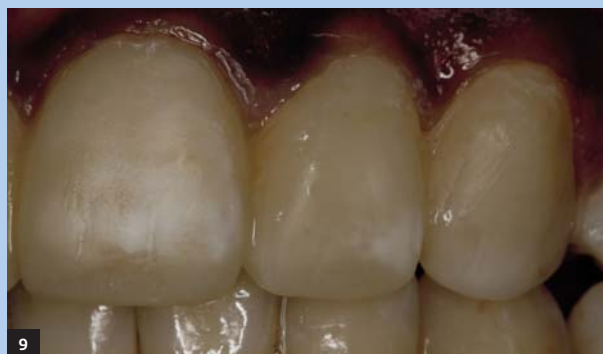
9. De aangebrachte mock-up in de mond.

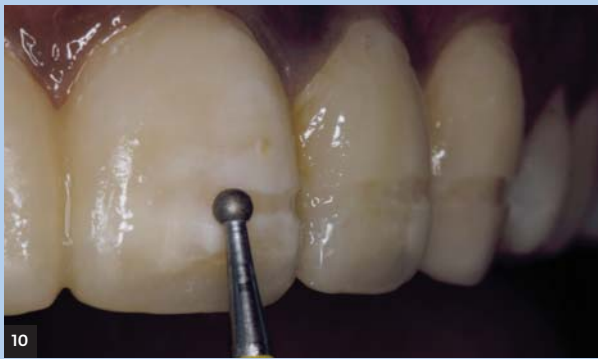
10. Vervaardigen van de depth-cuts met een 0,7 mm boor.

Wanneer de patiënt, tandarts en tandtechnicus volledig tevreden zijn, wordt begonnen met het beslijpen van de elementen voor de porseleinen restauraties. Dit wordt gedaan met behulp van zogeheten 'depth-cuts' (afb. 10). De lijnen die getrokken worden over het buccale vlak zijn 0,7 mm diep, uitlopend tot een diepte van 0,3 mm cervicaal vanwege mindere glazuurdikte (afb. 11). Incisaal kan om een translucentie in de restauratie te verkrijgen 1,5 mm gereduceerd worden.

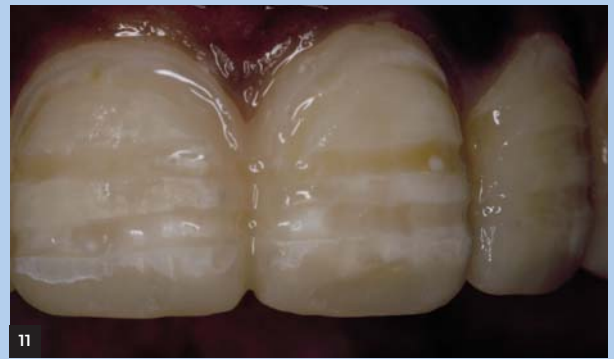
11. Depth cuts zijn vervaardigd op het buccale vlak 0,7 mm, cervicaal 0,3 mm.

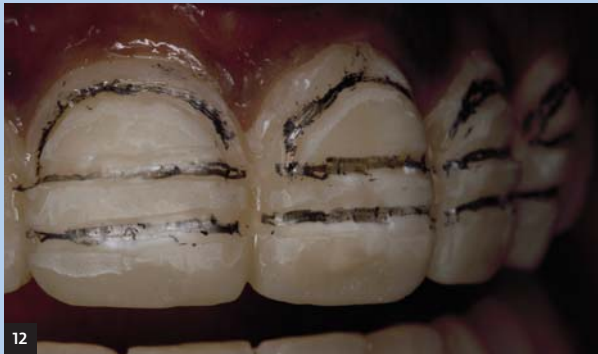
12. Depth cuts worden aangetekend met behulp van een potlood voor referentie.

Na het aantekenen van de dieptelijnen met potlood (afb. 12) wordt met een excavator of een scaler de mock-up verwijderd. Alleen de aangetekende lijnen (afb. 13) die in het glazuur liggen, blijven aanwezig.

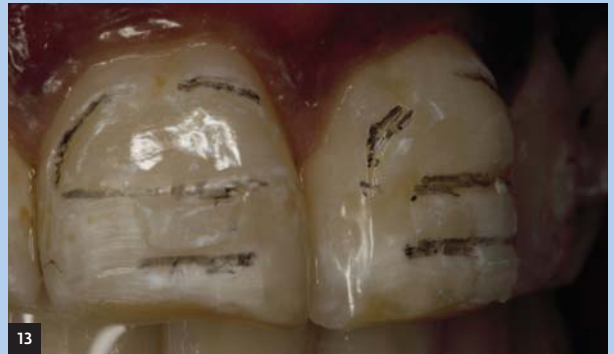
13. Mock-up wordt verwijderd en aangetekende referentie blijft achter.

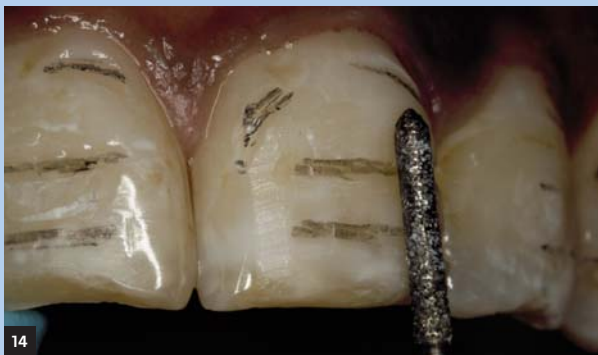
14. De diepte van de depth cuts wordt aangehouden en preparaties worden vervaardigd.

Na reductie met diamantboren (afb. 14) wordt de gehele

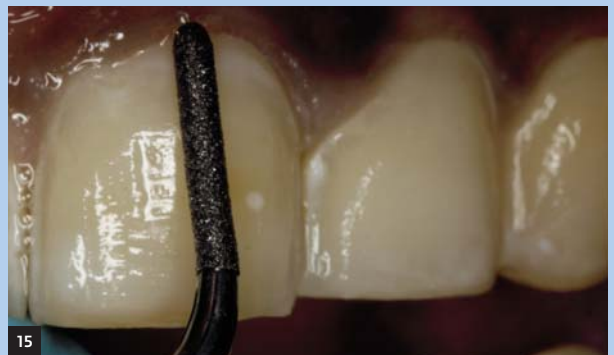
15. De finishing touch (outline) wordt gedaan met behulp van een ultrasoon hoekstuk.

preparatie met behulp van ultrasone boren (afb. 15) onder microscopisch zicht met een chamfer afgewerkt.

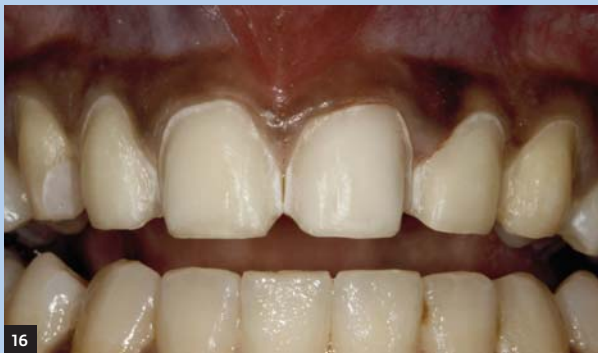
16. Preparaties klaar om af te drukken.

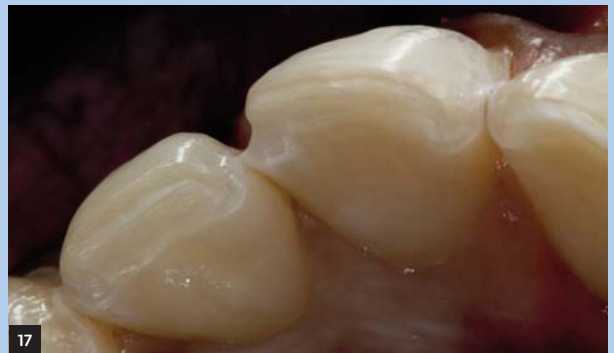
17. Palatinale vormgeving.

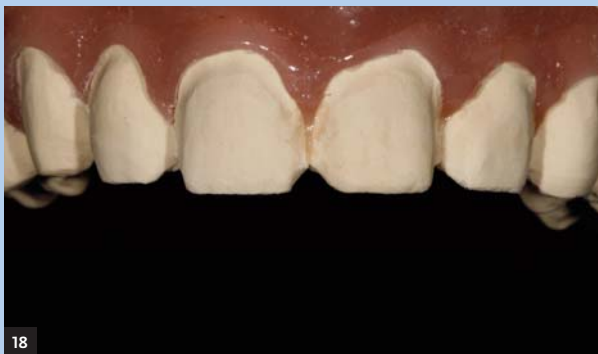
18. Model met gingivamasker.

Na afdrukken te hebben gemaakt gaat de tandtechnicus aan de gang om de restauraties te vervaardigen. Om goed zicht te houden op de overgang van element naar gingiva, wordt bij esthetische restauraties altijd een gingivamasker vervaardigd (afb. 18-19). Zo kan goed bepaald worden of een restauratie fraai op de gingiva aansluit.

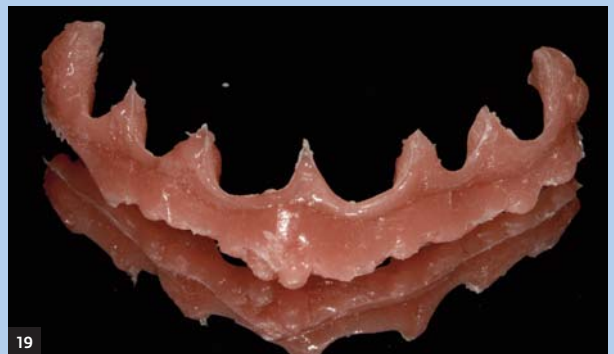
19. Gingiva los van model.

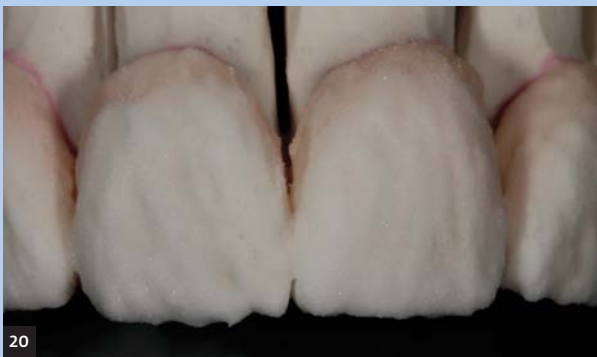
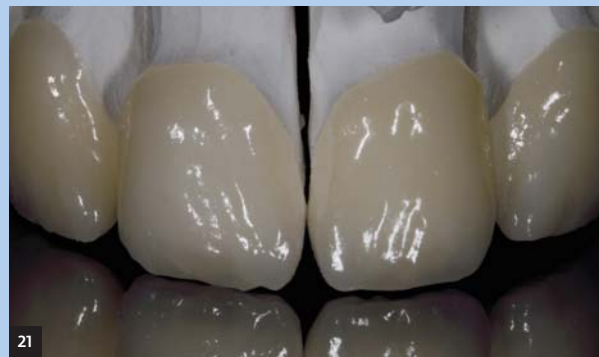
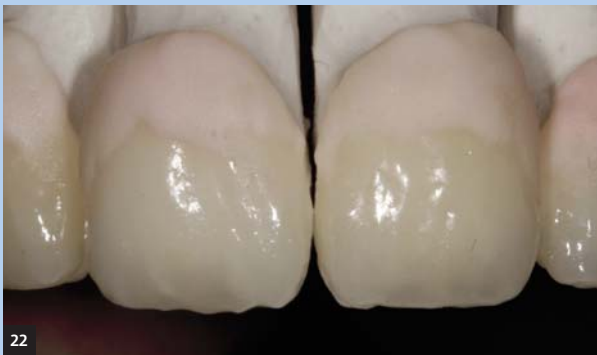
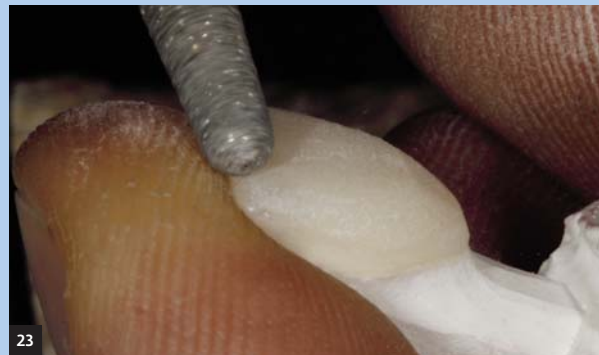
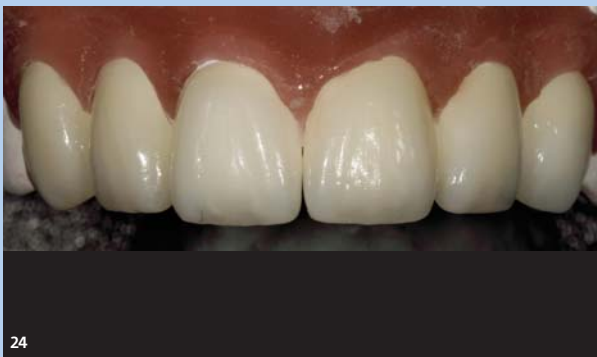
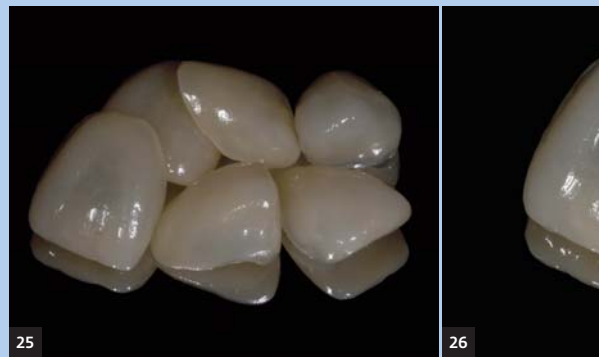
20. Modelleren van de verschillende lagen porselein op het stompmodel.
21. Laminates na eerste bak dentine + effecten.
22. Tweede opbak met snijdermassa's.
23. Afwerken van de laminates met frezen en rubbers.
24. Laminates passen op moedermodel.
25. Laminates klaar voor cementatie.
26. De laminates zijn dun.

Na een eerste bak van dentinemassa's (afb. 20-21) op de vuurvaste stompen worden snijdermassa's aangebracht. Uiteindelijk worden de restauraties handmatig geglansd en afgewerkt (afb. 23). De wax-up en foto's van de patiënt worden gebruikt om de facings de juiste vormgeving te geven. Wanneer de laminate veneers van de stompen afgestraald zijn, wordt duidelijk hoe dun de uiteindelijke restauraties geworden zijn (afb. 25-26).

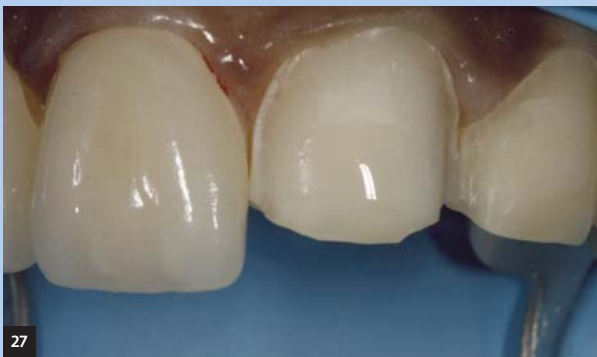
- 27. Cementeren en passen onder cofferdam.
- 28. Resultaat na drie weken: frontaal aanzicht.

De restauraties worden onder cofferdam gepast en gecementeerd (afb. 27). Door de adhesieve hechting verkrijgen dit soort restauraties hun sterkte. Dit dient dan ook zeer

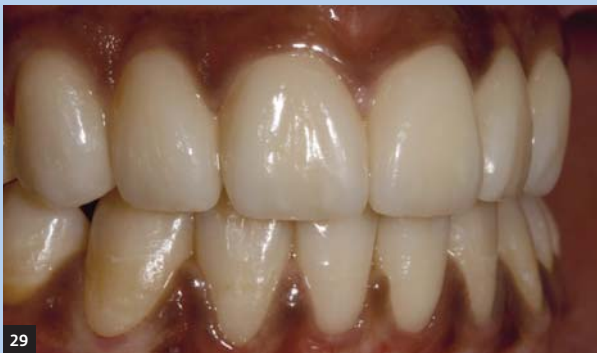
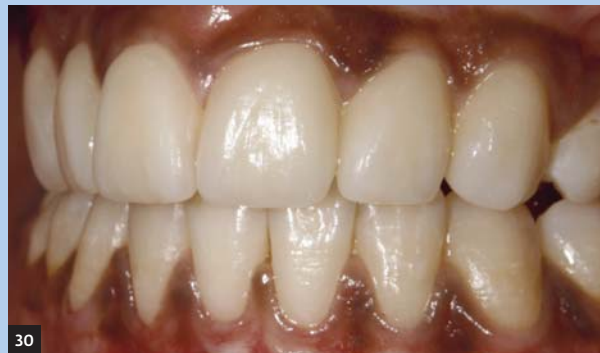
- 29-30. Links en rechts.

nauwkeurig te gebeuren met een goede voorbehandeling van de laminates, de elementen en het aanbrengen van het cement. Het resultaat voor deze patiënte is dan ook een esthetisch minimaal invasieve restauratie (afb. 28-30). Op de close-ups is goed te zien hoe het atraumatisch werken een mooie aansluiting van de restauratie op de gingiva heeft opgeleverd (afb. 31-32). «

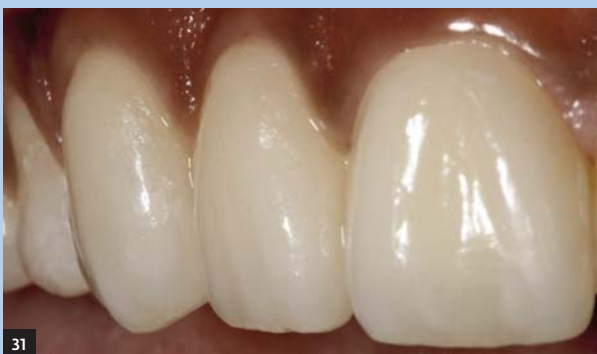
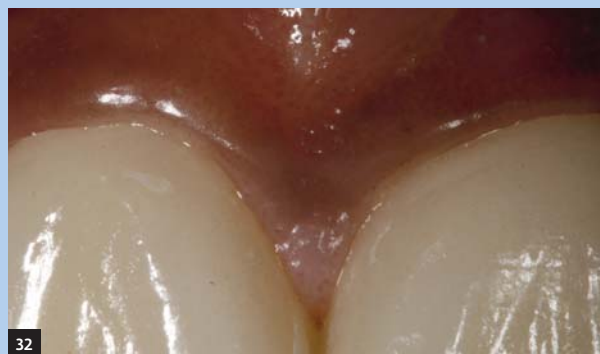
- 31. Close-up rechts.
- 32. Goed te zien is de mooie aansluiting op de preparatie en het herstel van de gingiva.
